Zündkondensator defekt?

Zusammenfassung

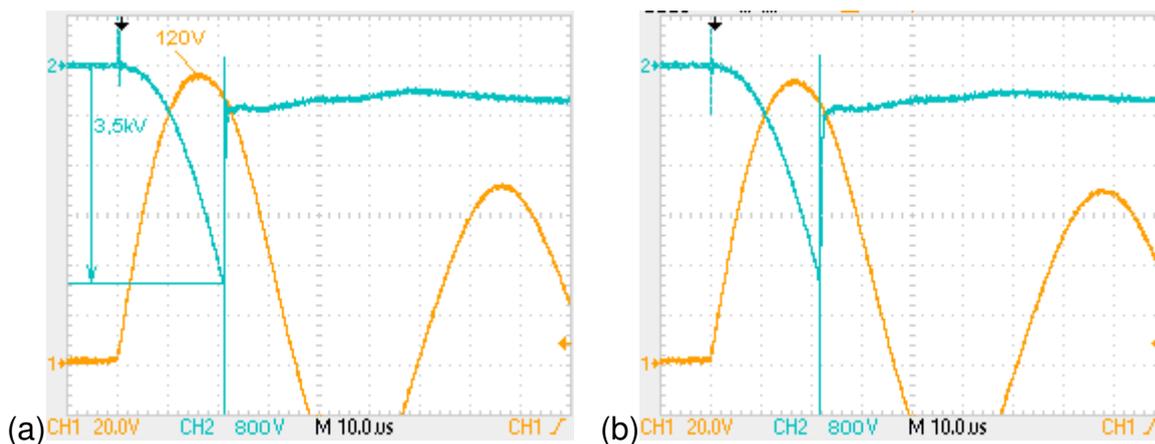
Bild 5 zeigt die Zeitverläufe der Kondensatorspannung und der Spannung auf dem Zündkabel nach Öffnen des Unterbrecherkontaktes mit intaktem Zündkondensator (Exempl. 1). Die Kondensatorspannung erreicht im Scheitel 120 V und klingt in Form einer gedämpften Schwingung ab (Bild 5 a). Der Elektrodenabstand der Kerze ist 1 mm, erwartungsgemäß erfolgt der Durchschlag in Luft und unter Normaldruck bei 3,5 kV. Bei beiden Betriebstemperaturen sind im Verhalten nahezu keine Unterschiede zu erkennen.

Bild 5: Kondensatorspannung (orange, 20V/T) und Zündspannung (türkis, 0,8kV/T) mit intaktem Zündkondensator (Exempl. 1) bei (a) Raumtemperatur und (b) ca. 100 °C

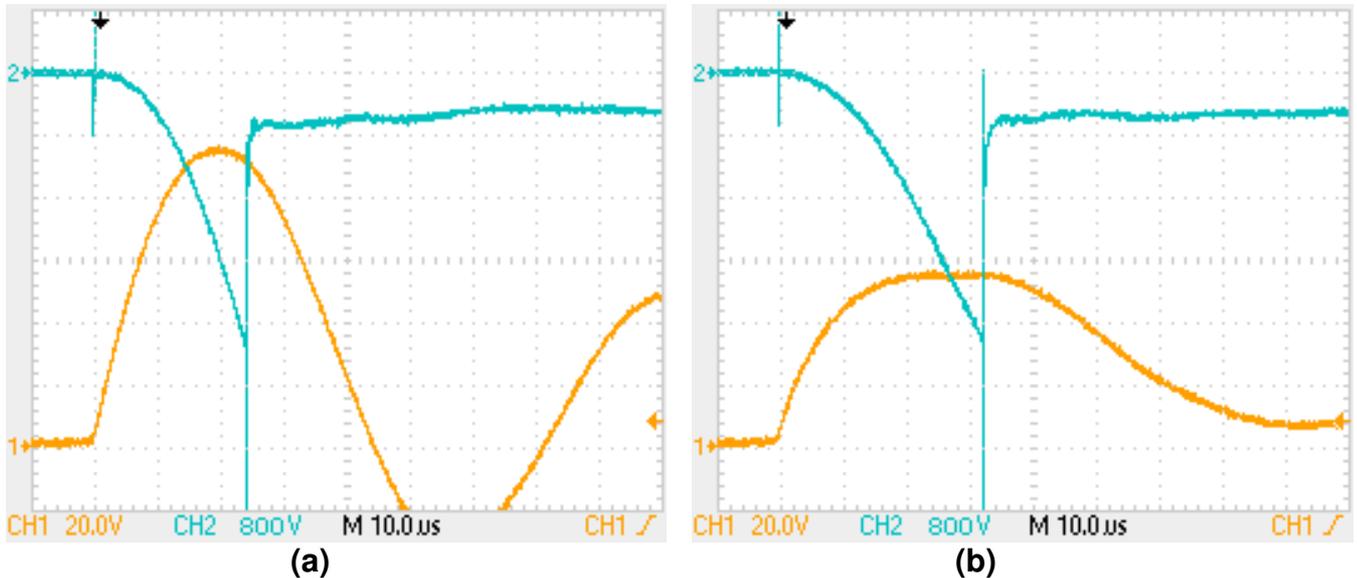
Der vergrößerte Kapazitätswert des defekten Kondensators (Exempl. 0) führt zunächst zu einem etwas langsameren Anstieg der Spannung, auch die Spannung auf dem Zündkabel steigt entsprechend langsamer an (s. Bild 6 b). Bei 100 °C ist die Kapazität auf ein Vielfaches des Nennwertes gewachsen, der Scheitel der Spannung erreicht gerade noch 55 V. Dennoch reicht es für einen Durchbruchfunken auf dem Labortisch.

Im realen Betrieb muss man jedoch davon ausgehen, dass die erforderliche Zündspannung etwa proportional mit dem Vorverdichtungsdruck steigt (Paschen-Gesetz). Bei einer Verdichtung von 10:1 und 0,6mm Elektrodenabstand wären somit (in Luft!) knapp 20 kV nötig.

Bild 6: Kondensatorspannung (orange, 20V/T) und Zündspannung (türkis, 0,8kV/T) mit defektem Zündkondensator (Exempl. 0) bei (a) Raumtemperatur und (b) ca. 100 °C

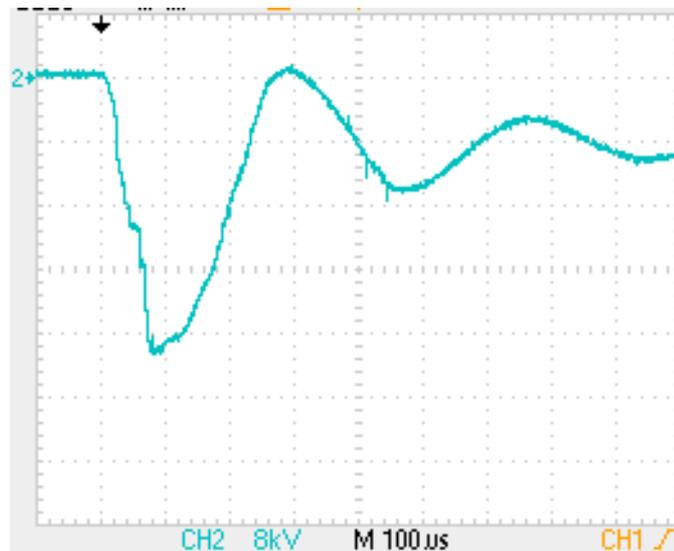
Bild 7: Spannung am offenen Zündkabel mit intaktem Kondensator (Exempl. 1)

Mit der so veränderten Anordnung werden (s. Bild 7) am offenen Ende des Zündkabels nach 80 μs etwa 34 kV erreicht. Mit dem defekten Kondensator (s. Bild 8a) werden 25 kV erreicht. Jedoch stehen bei 100 °C nur noch 8 kV (s. Bild 8 b) zur Verfügung, und das reicht offenbar nicht mehr aus, um den Durchschlag bei Vorverdichtungsdruck im Benzin/Luftgemisch zu bewirken.

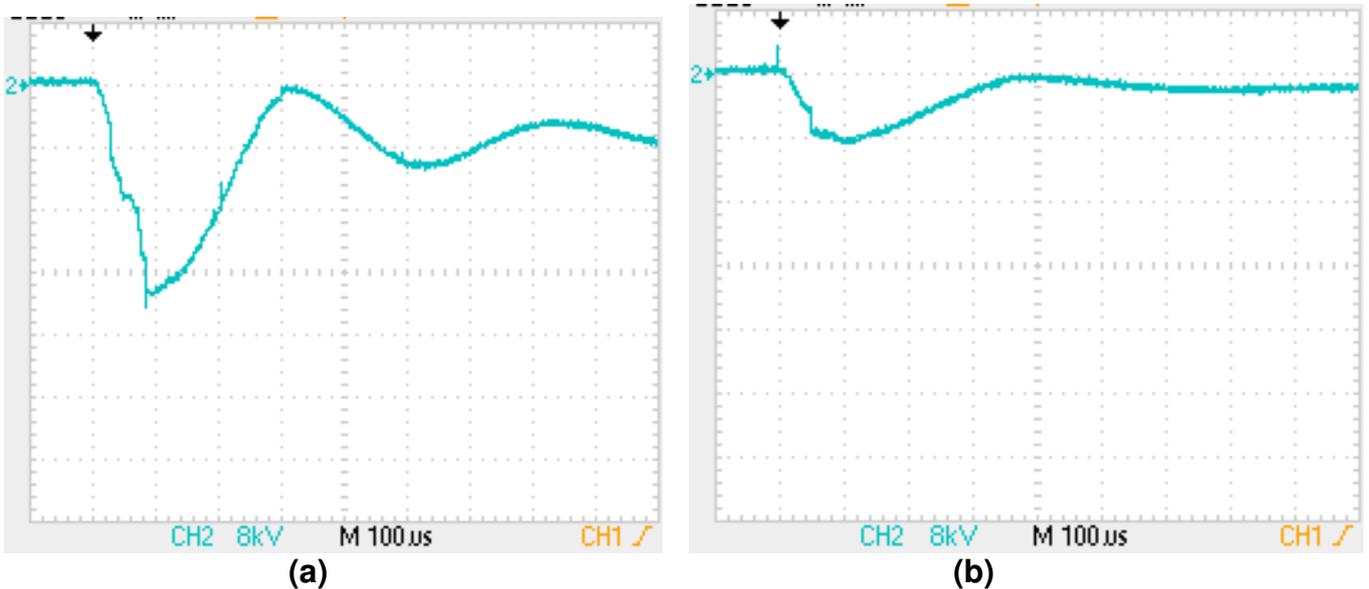
Bild 8: Spannung am offenen Zündkabel mit defektem Kondensator (Exempl. 0)
 (a) Raumtemperatur max. 25 kV, (b) 100°C max. 8 kV

Die Untersuchungen zeigen, dass der defekte Kondensator (Exempl. 0) bei erhöhter Temperatur eine starke Absenkung der maximalen Zündspannung verursacht, die zu Aussetzern oder gänzlichem Versagen des Zündsystems führen können.
