## Nachbaukomponenten Sitzbank ETZ125/150/251/301 auf dem Markt !

Anlass für diese Rezension ist meine hoffnungslos durchgessene und mittlerweile am Bodenblech durchgerostete ETZ-Sitzbank, die dringend ausgetauscht werden muss.

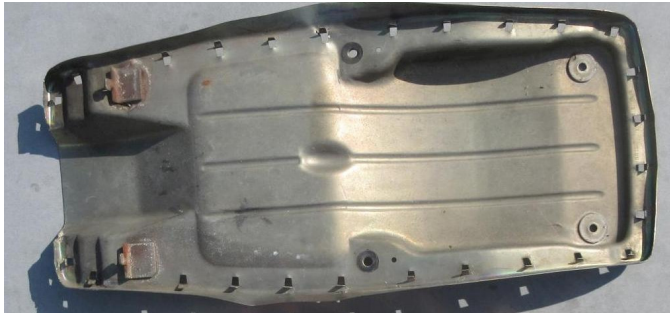
*Links alt, rechts neu*

Die Sitzbank liegt mit 3 Auflagepunkten (bzw. Punkt-Paaren) auf dem Rahmen, das sind die Blech-Haltewinkel vorn, die Gummi-Auflagestopfen in der Mitte und die beiden M8-Bolzen mit Distanzröhrchen hinten.

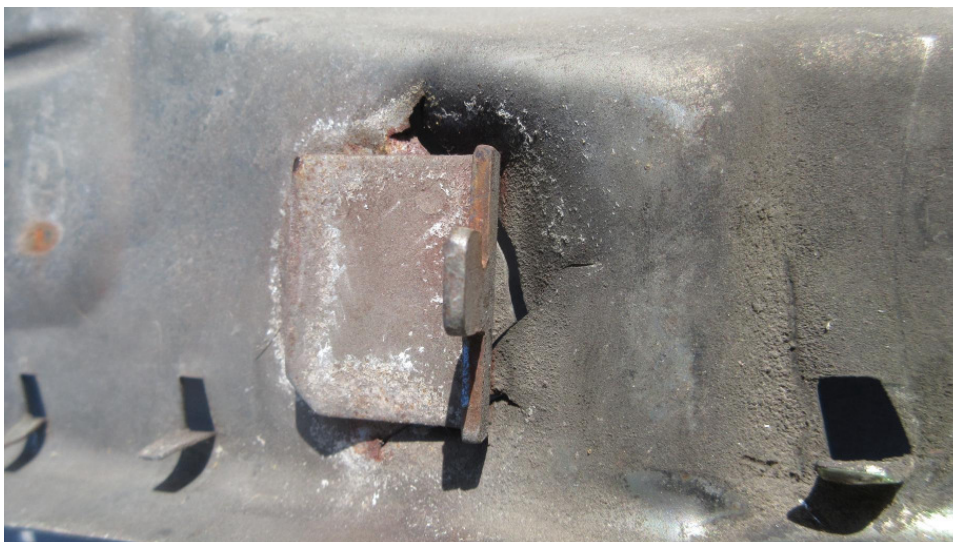
Schwachstellen des originalen MZ-Bodenblechs waren generell die Punktschweißverbindungen an den beiden Haltewinkeln vorn und auch bei den Loch-Verstärkungsscheiben hinten. Feuchtigkeit kann in die verbliebenen Spalte kriechen und führt zur Korrosion, da die Verzinkung in den Spalten i.d.R. mangelhaft bis fehlend ist. Die Folge: Das 1-mm-Blech korrodiert weg und bricht schließlich durch. So geschehen an der alten Sitzbank.

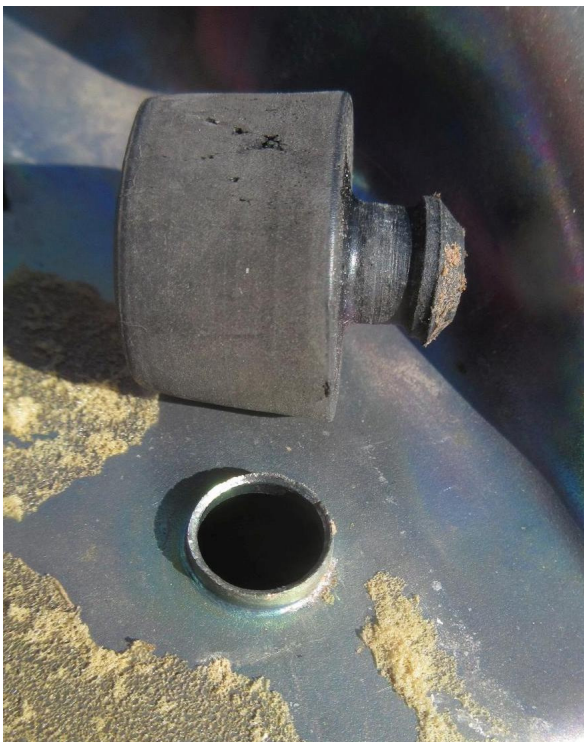
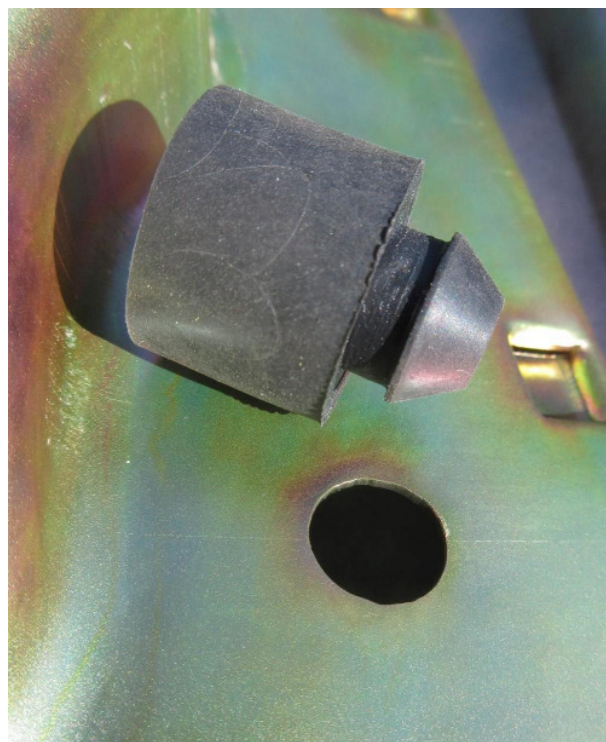
Im originalen Bodenblech wurden die Stopfenlöcher aufgedrückt, so dass sich auf der Innenseite des Bodenblechs eine Wulst um den Lochrand bildet, die die Umgebung mechanisch stabilisiert. Dieses wichtige konstruktive Merkmal wurde beim Nachbau-Bodenblech weggelassen. Das hat zur Folge, dass die mechanische Stabilisierung fehlt und die Gummistopfen mit ihrer breiteren Nut im Loch des 1-mm-Blechs kippeln können. Hier kann der Anwender m.E. beim besten Willen nichts nachbessern. Beim Aufsetzen der fertigen Sitzbank muss man insofern darauf achten, dass die Gummi-Auflagestopfen nicht verkanten.

In der Nachbauversion ist das Loch für den Gummi-Auflagestopfen geringfügig größer geraten, deshalb werden modifizierte Auflagestopfen mitgeliefert. Erfolgt in den Nachfolgeserien eine Korrektur des Lochdurchmessers, sollte unbedingt auch die Lochwulst vorgesehen werden.

*Links stabilisiertes Stopfenloch original, rechts Nachbau ohne Stabilisierung*

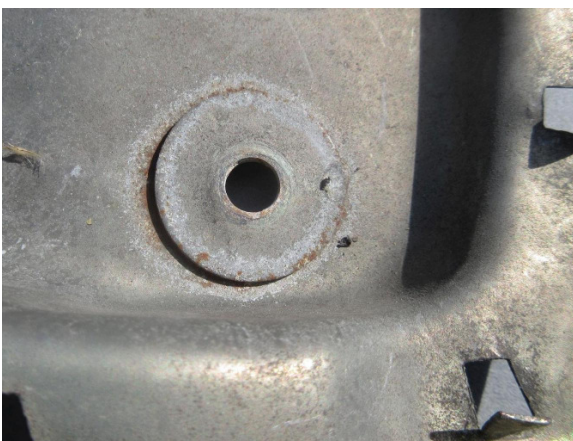
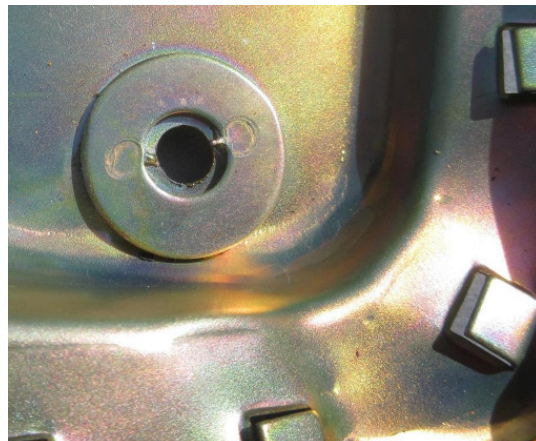
Ein echtes Eigentor wurde jedoch mit der maßlichen Festlegung der Loch-Verstärkungsscheibe im Nachbau geschossen. Deren Innendurchmesser ist nämlich 12 mm und damit identisch mit dem Außendurchmesser des Distanzröhrchens. Wenn es nicht sofort hineinrutscht, wird es sich in kurzer Zeit nach innen einarbeiten und liegt dann nicht auf der Verstärkungsscheibe, sondern auf dem 1-mm-Blech auf. Und das wird sicher nicht lange gut gehen.

*Loch-Verstärkungsscheibe links originale Version, rechts neue mit zu großem Lochdurchmesser*

Diesem Missstand muss unbedingt durch Auflegen einer 8,4 x 24 x 2-Unterlegscheibe begegnet werden.

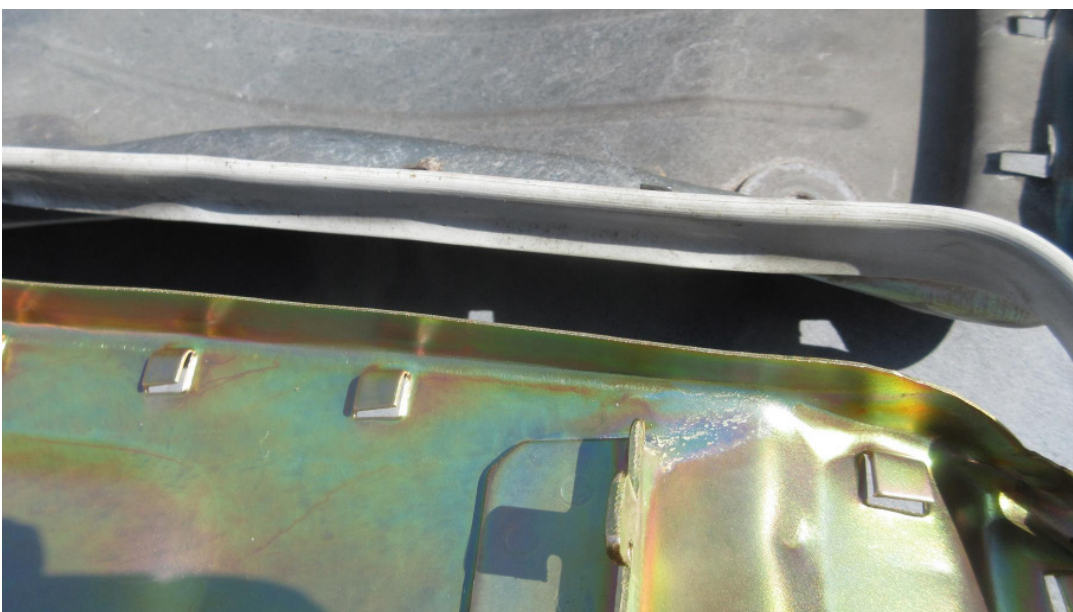
Ebenso wie beim originalen Bodenblech sind auch die Ränder des Nachbaus nicht entgratet und stellenweise scharf wie Rasierklingen. Deshalb wurde in der originalen Sitzbank ein PVC-Keder vorgesehen, um den um die Kante gelegten Bezug zu schonen.

Der PVC-Keder fehlt im Sitzbank-Nachbausatz und wird – soweit mir bekannt ist - auch als Einzelkomponente nicht angeboten. Das alte Kederband muss deshalb auf jeden Fall wieder verwendet werden, sonst wird man keine lange Freude am neuen Bezug haben. Ist das Kederband verschlissen, muss unbedingt geeigneter Ersatz beschafft werden.

*Oben PVC-Keder am originalen Bodenblech*

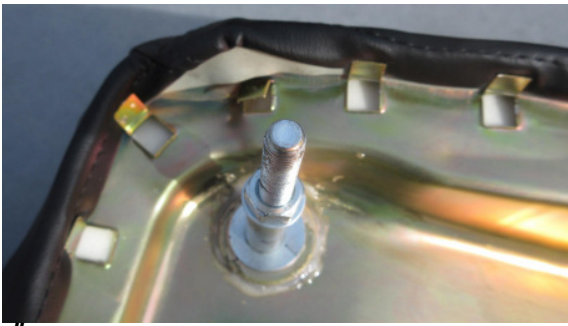
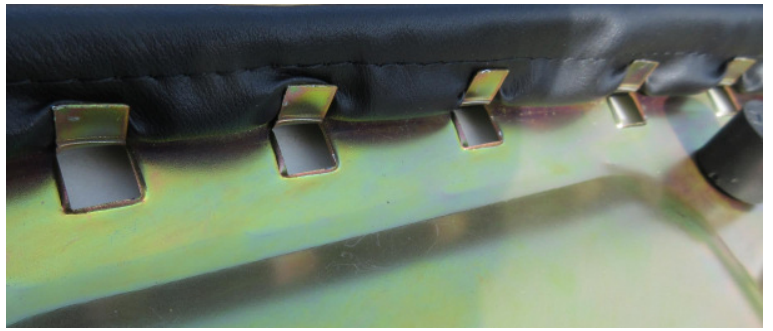
Der neue Bezug wird mit einer eingelegten Schnur geliefert, die der ursprüngliche nicht hatte. Mit deren Hilfe kann man den Rand zusammen zurren, bevor man ihn mit den Blechlaschen am Bodenblech fixiert. Mein Eindruck ist, dass der Bezug an bestimmten Stellen nur locker am Schaumkörper liegt und zum Faltenschlagen neigt. Möglicherweise ist das auch meinen unzureichenden handwerklichen Fertigkeiten geschuldet. Ob es sich nach hinreichend langem „Einsitzen“ bessert, wird sich zeigen.

*Über diese Ecke reicht es nicht...und...zum Rausziehen der Falten bleibt hier kein Raum mehr*
