Zündkondensator defekt?

Zusammenfassung

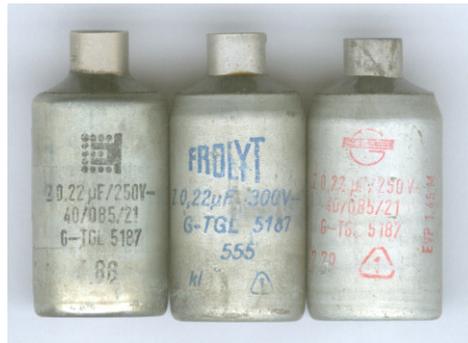
Bild 1: Zündkondensatoren verschiedener Hersteller

Hersteller von DDR-Zündkondensatoren (Bild 1) waren u.a. vor 1989 v.l.n.r. Firmen im RFT-Verband sowie Frolyt (Freiberg/Sa.) und das Kondensatorenwerk Gera.

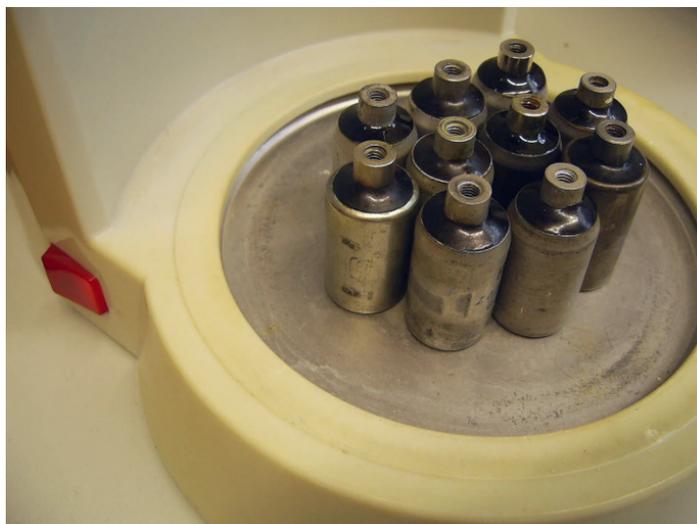
Bild 2: Temperierung der Zündkondensatoren

Zuerst wurden die in der MZ-Elektrik [2] empfohlenen statischen Messungen bei Raumtemperatur und dann zusätzlich noch bei ca. 100 °C durchgeführt *). Die Temperierung erfolgte dabei auf einer mit Wasser benetzten Warmhalteplatte einer Kaffeemaschine (Bild 2).

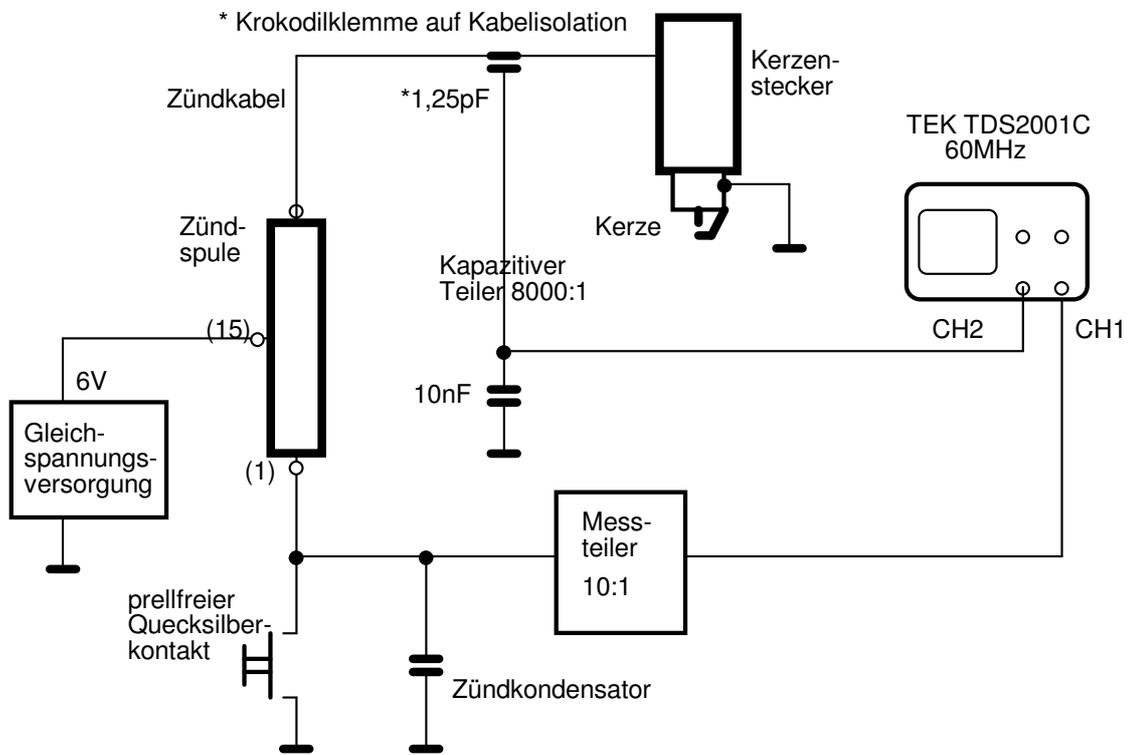
Bild 4: Versuchsaufbau Unterbrecherzündung

Interessant ist nun, wie sich „verdächtige“ Zündkondensatoren im Zündstromkreis verhalten. Dafür wurden sie in eine Versuchsanordnung, bestehend aus Spannungsversorgung, 6-V-Zündspule mit Kabel, Kerzenstecker und Kerze und Unterbrecher (prellfreier Quecksilberkontakt) eingefügt und die Zeitverläufe von Kondensatorspannung und Sekundärspannung auf dem Zündkabel gemessen. Die Messschaltung zeigt Bild 4.

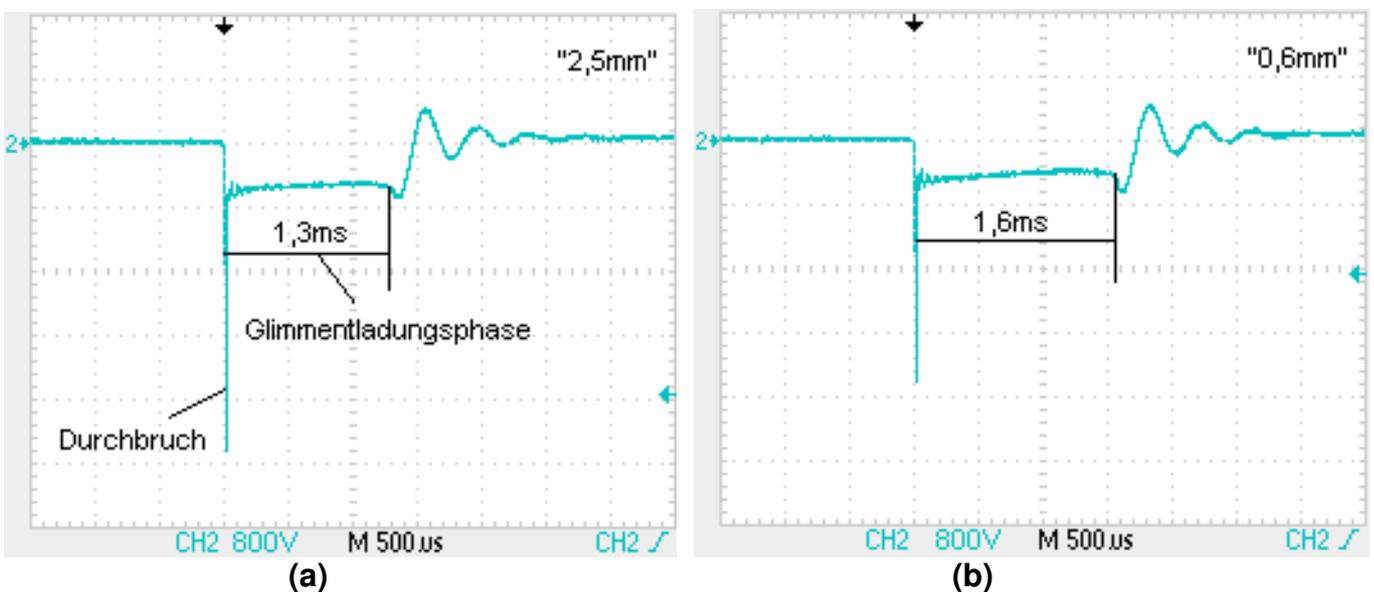
Als Ergänzung noch zwei sehenswerte Oszillogramme (Bild 9), die bei einer Horizontalablenkung von 0,5ms/T die Glimmentladungsphase des Funkens sichtbar werden lassen: Nach dem Durchbruch „brennt“ der Funke bei etwa 600 V eine reichliche Millisekunde.

Bild 9: Glimmentladungsphase an der Kerze bei (a) 2,5mm bzw. (b) 0,6mm Elektrodenabstand.

Bei vergrößerten Elektrodenabstand bricht die Glimmentladung eher ab, da eine höhere Spannung zur Aufrechterhaltung nötig ist. Mit dem Ende der Glimmentladung ist auch die Funkenentladung zu Ende, die plötzliche Stromunterbrechung zwischen den Kerzenelektroden äußert sich im gedämpften Ausschwingen der Spannung auf dem Zündkabel.
